## 医療事故情報収集等事業 第 74 回報告書のご案内

# IV 再発・類似事例の分析

## 【１】MRI検査時の高周波電流のループによる熱傷（医療安全情報No.56）

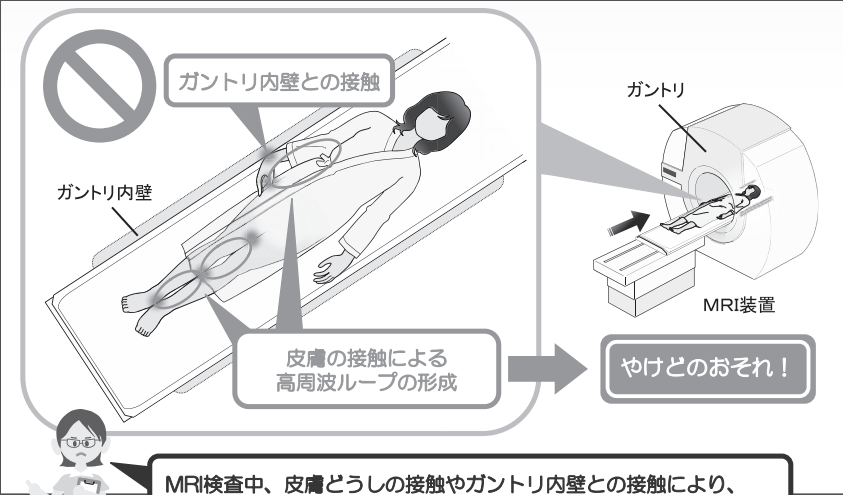
（事例 4）MRI検査後、患者の大腿部内側にやけど（Ⅰ～Ⅱ度程度）が発生していた。MRI検査中に、両大腿部の内側が接触していたことにより、高周波ループを形成した可能性があった。

MRI検査中、皮膚どうしの接触やガントリ内壁との接触により、誘導電流を生じ、接触部位でやけどが発生するおそれがあります。

- ポジショニング時に、患者の腕・脚等の皮膚どうしが接触していないことを確認すること。
- 患者に対して、検査中は体位を変えたりしないなど、動かないように十分伝えておくこと。

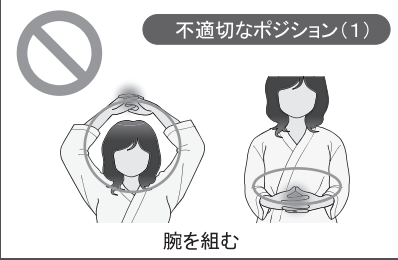
**不適切なポジション（1）**

腕を組む
